20260223\_Erläuterungen Doline

## **4202 Himmelried, Überarbeitung Naturgefahrenkarte Prozess Einsturz / Absenkung im Gebiet Chastel**

## Perimeter Einsturz / Absenkung Himmelried Chastel

Objekt: 4202 Himmelried, Gebiet Chastel

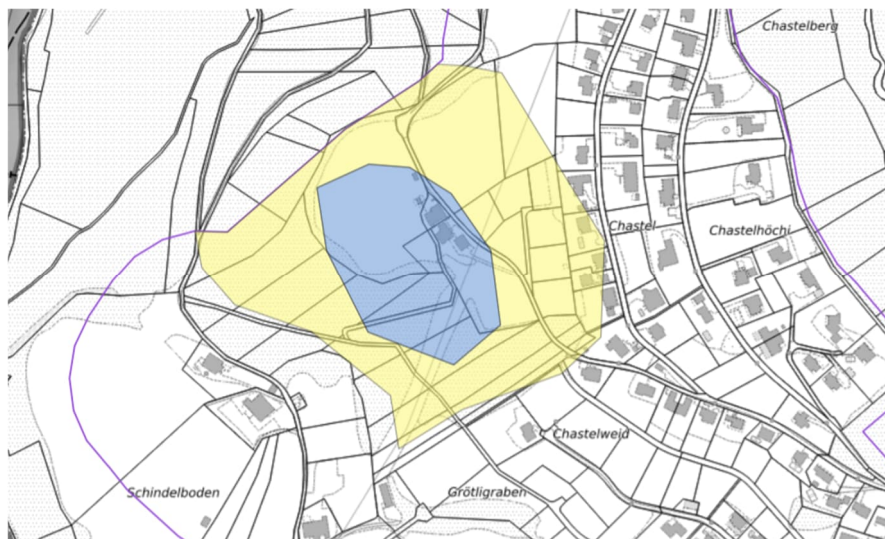
Bild 1:

Basierend auf den Erkenntnissen der Feldbeobachtungen und den vorhandenen Grundlagen (geologische Karte, Fernerkundungsdaten, etc.) wurde bei der Erarbeitung der Naturgefahrenkarte unterhalb der Liegenschaften im Gebiet Chastel eine Gefährdung durch den Prozess "Einsturz/Absenkung" ausgeschieden (vgl. Beilage 2, Bild 1).

Auszug Naturgefahrenkarte (SoGIS) für Prozess Einsturz / Absenkung im Gebiet Chastel, (wie publiziert).

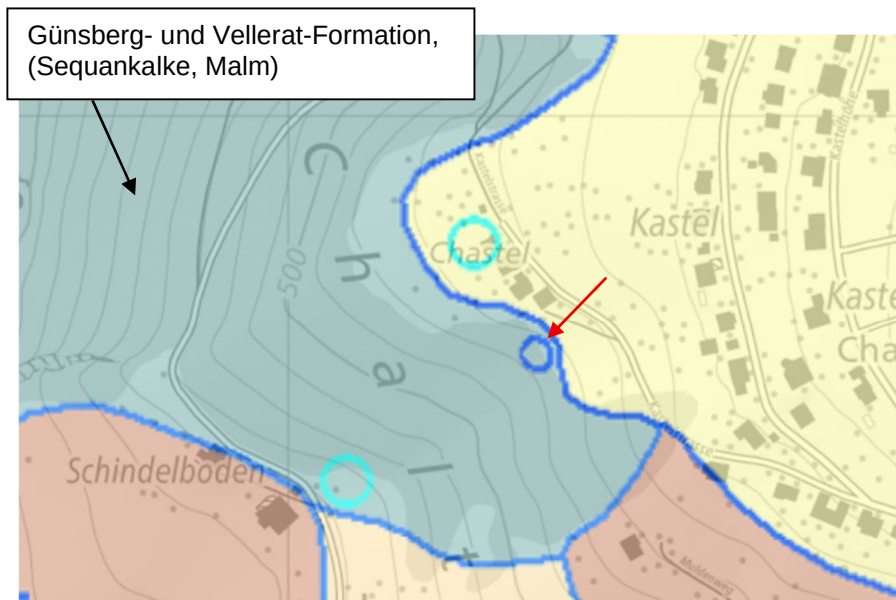
Bild 2:

Die in der geologischen Karte verzeichnete Doline konnte im Feld nicht verifiziert werden, ein eindeutiger Einsenktrichter existiert hier nicht (mehr). Dabei muss aber betont werden, dass das Gelände durch den Wegebau auch hier anthropogen überprägt wurde. Es darf davon ausgegangen werden, dass vorhandene Geländesenken, wie vielerorts im Jura, bei der Bautätigkeit ausgeglichen wurden.

Auszug aus der geologischen Karte Blatt Laufen-Bretzwil-Erschwil-Mümliswil. Doline mit rotem Pfeil gekennzeichnet. Konnte im Feld nicht zweifelsfrei verifiziert werden.

Zentrumskoordinaten  
ca. 2'610'164 / 1'252'842

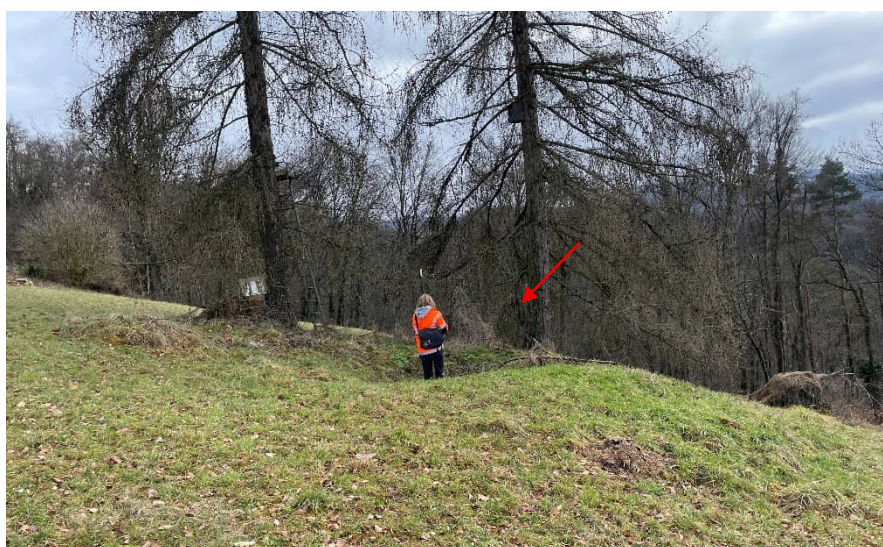
Schliesslich wurde die Senke westlich des Weilers Chastel ebenfalls verifiziert. Diese wurde anhand von Fernerkundungsdaten als potenzielle Doline ausgeschieden. Stimmen aus der Bevölkerung hatten aber darauf hingewiesen, dass es sich bei dieser Struktur um einen alten Sodbrunnen handeln dürfte (vgl. Beilage 2, Bilder 3 und 4). Von einem Sodbrunnen sind an der Oberfläche keine klaren Indizien erkennbar. Hingegen deutet eine aufgeschüttete Geländeterrasse unterhalb der Mulde auch hier darauf hin, dass das Gelände durch Grabarbeiten anthropogen überprägt wurde.

Mutmasslicher Sodbrunnen,  
Dokumentation bei  
Feldbegehung.

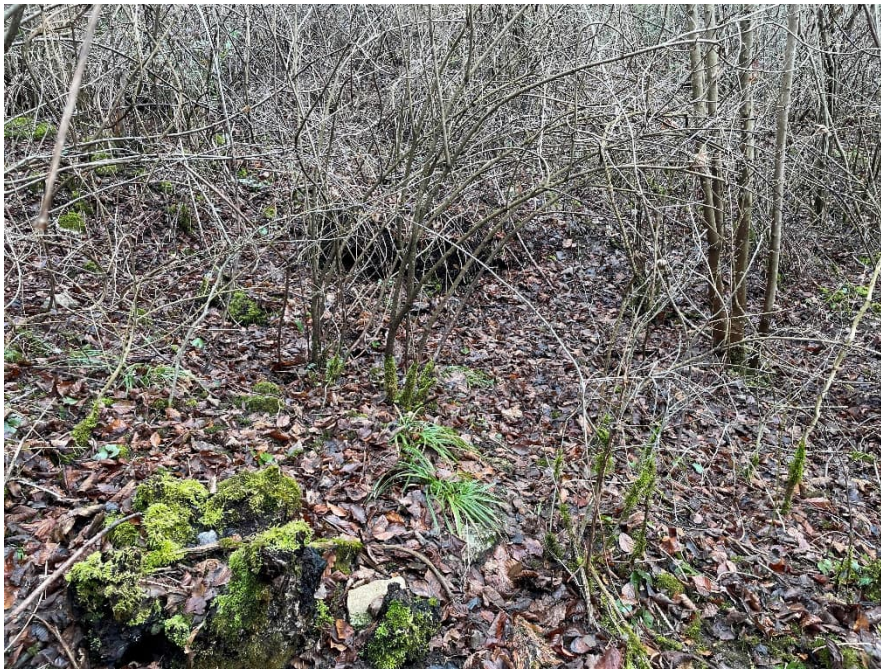
Bild 6:

Unweit der Koordinaten der «Doline gemäss Geologischer Karte» wurde ein Tälchen «Talschluss» beobachtet (vgl. Beilage 2, Bild 6). Dieses markiert den Beginn eines oberflächlichen Gerinnes und damit den Übergang von Einzugsgebiet zu Oberflächenabfluss, respektive den Übergang von Hangwasser zu Quellaustritt. Die entsprechenden Wasseraustritte konnten wenige 10er Meter unterhalb im Hang beobachtet und dokumentiert werden (vgl. Beilage 2, Bild 7).

Versacktes Tälchen /  
Talschluss, Dokumentation  
bei der Begehung vom  
29.01.2026.

Koordinaten:  
ca. 2'610'161 / 1'252'828

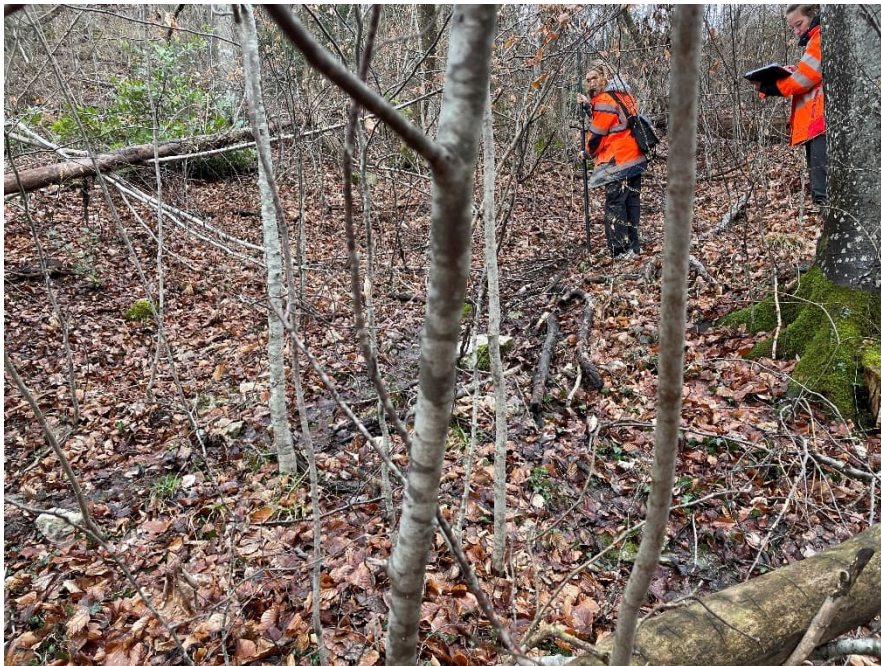
Bild 7:

Wasseraustritt unterhalb  
Talschluss (vgl. Bild 6).

Foto vom 29.01.2026.

Koordinaten:  
ca. 2'610'136 / 1'252'826
