**Nachführung Gefahrenkarte Gemeinde Himmelried**

## Gefahrenkarte Himmelried

**Gruner AG**

24. November 2023

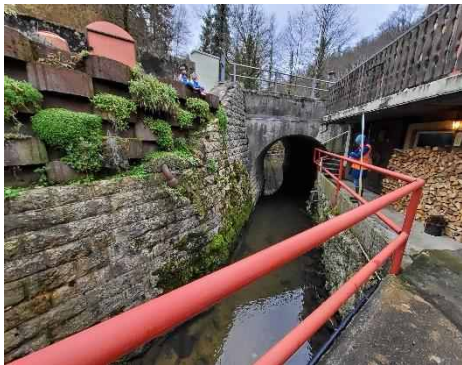
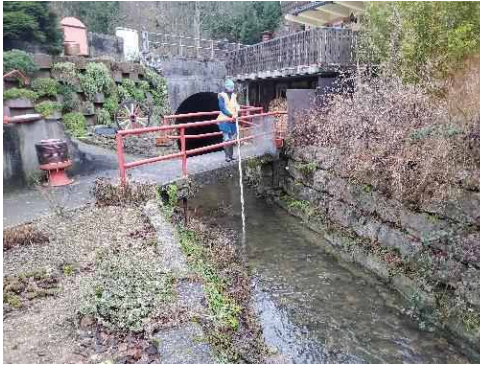
| | <p>④ Gerinne zwischen Strassenbrücke u. privater Brücke</p> <p>⑤ Private Brücke</p> | <p>Hydraulische Kapazität ab <math>HQ_{100}</math> ungenügend. Verklausungsgrad von 25% ab <math>HQ_{300}</math>.</p> <p>Hydraulische Kapazität ab <math>HQ_{300}</math> ungenügend. Verklausungsgrad von 25% ab <math>HQ_{30}</math>.</p> |
| Verhalten der Schwachstellen | <p><math>HQ_{30}</math> Bei häufigen Ereignissen ist am Chastelbach der Gerinnequerschnitt am Weiler Waldegg/ ARA Himmelried Ost (Ch02) und im Gebiet Vorder Igraben teilweise zu klein, so dass es zu Ausuferungen auf das Vorland kommt. Die Überschwemmungen beschränken sich auf landwirtschaftlich genutztes Land (Wiese). Dort bleibt ein Teil des Schwemmholzes liegen. Privatgärten/ Gebäude sind nicht von Überflutungen betroffen.</p> <p><math>HQ_{100}</math> Bei mittleren Ereignissen werden erste Gebäude überflutet (Kellerzugang des Nebengebäudes der ARA Himmelried Ost, Vorder Igraben Nr. 61).</p> <p><math>HQ_{300}</math> Wie <math>HQ_{30}</math>, zusätzlich:<br/>Überströmen des Garten Parz. 589 und Hintereingang Haus Vorderer Igraben Nr. 79</p> <p>EHQ Wie <math>HQ_{300}</math>, zusätzlich:<br/>Einsturz ehemaliges Ableitungsbauwerk (Lokal baulich sehr schlechter Zustand) → Laufverlagerung im Landwirtschaftsland; Aufgrund Verklausung und Rückstau vor Schwachstelle ① um bis zu 50 cm höherer Wasserstand auf Vorland oberhalb Bogenbrücke gegenüber freiem Abfluss</p> | |

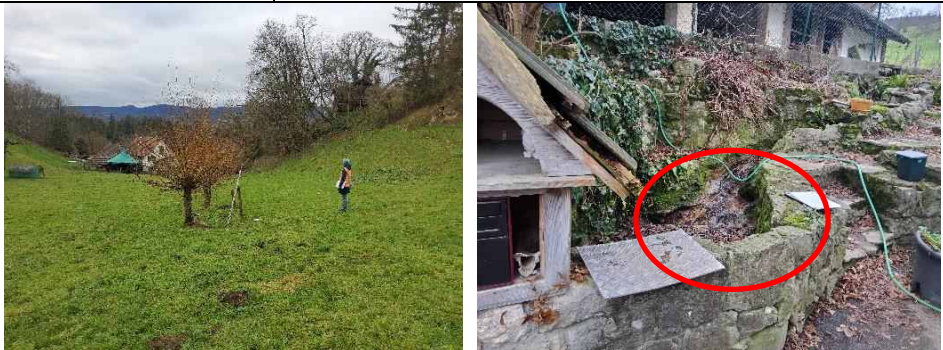
| | ❶ Gerinne | Hydraulische Kapazität ab HQ <sub>30</sub> zu gering. |
| | ❷ Eindolung.<br>Nicht überströmbarer Rechen vor Einlauf (bodengleich). | Hydraulische Kapazität ab HQ <sub>30</sub> zu gering.<br>Hohes Verklauungsrisiko ab HQ <sub>30</sub> . |
| Verhalten der Schwachstellen | HQ <sub>30</sub> | Zu geringe hydraulische Kapazität von ❶ und zu geringe hydraulische Kapazität sowie Verklauung Rechen und Einlaufbereich in Eindolung bei ❷ führt zu lokalen Überschwemmungen entlang der Hangsohle, der Kaltbrunnentalstrasse und des Feldes oberhalb der ARA Himmelried West. Haus Nr. 48 wird gemäss Anwohner Hr. Hänggi umströmt, da Gebäudeöffnungen hochliegend => keine Schäden |

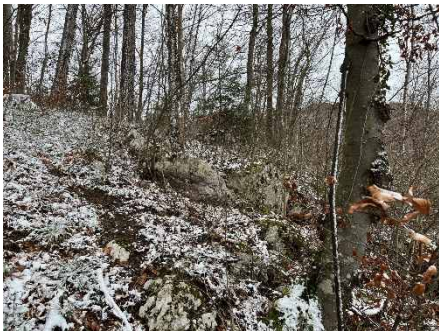
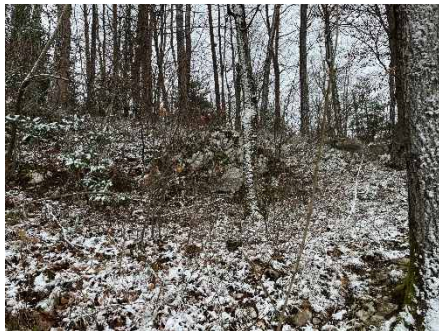
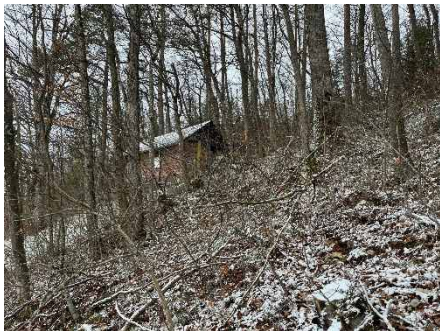
| Ausbruchgebiet A | Ausbruchgebiet A | Transit- und Ablagerungsgebiet unterhalb A |

| Wirkungsraum häufiges Ereignis (0 – 30 Jahre) | Ausbruch einzelner kleiner Volumina bis Kantenlänge 10 cm, Transit- und Ablagerungsgebiet im Wald und Wiesland unmittelbar unterhalb. | | |
| Wirkungsraum mittleres Ereignis (30 – 100 J.) | Ausbruch einzelner grösserer Blöcke, bei Sturz vermutlich zerfallend. Transit- und Ablagerungsgebiet im Wald und auf der Wiese. Reichweite vereinzelt rollend bis zur Kastelstrasse. | | |

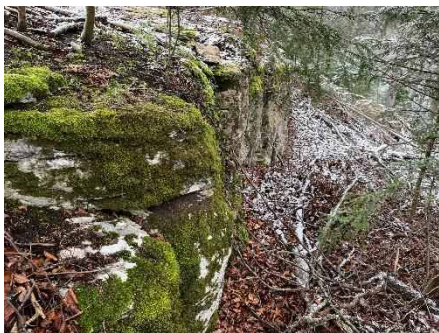
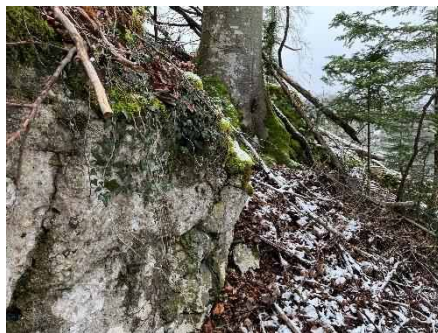
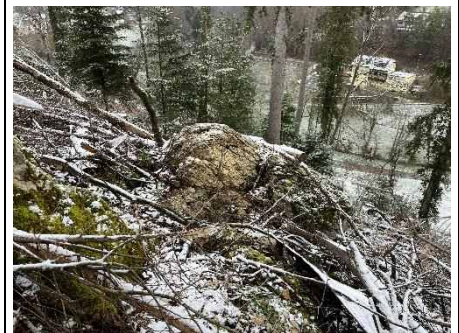
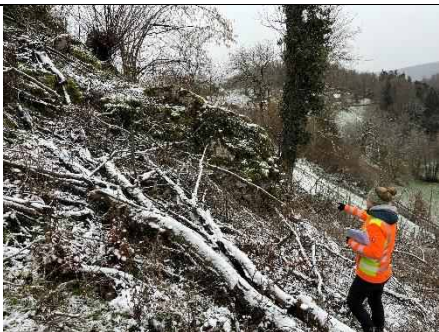
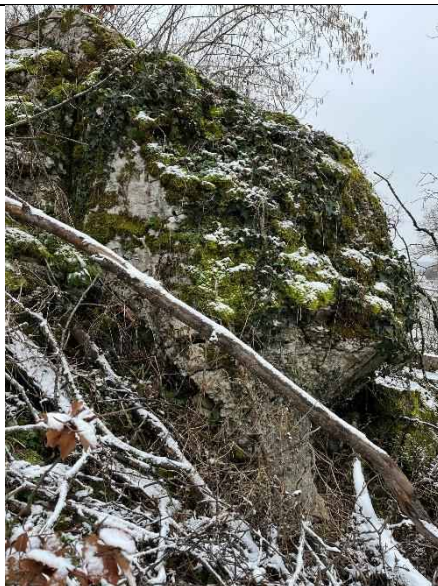
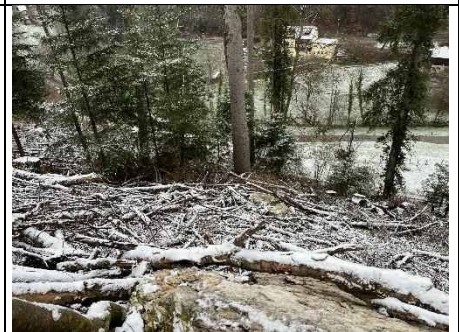
Fotos 17.01.2023

| Wirkungsraum<br>häufiges Ereignis<br>(0 – 30 Jahre) | Ausbruch einzelner kleiner Volumina, Transit- und Ablagerungsgebiet mehrheitlich im Wald und in der Wiese darunter (Geländeabflachung). Siedlungsgebiet nicht betroffen. |
| Wirkungsraum<br>mittleres Ereignis<br>(30 – 100 J.) | Ausbruch einzelner kleiner Volumina, Transit- und Ablagerungsgebiet mehrheitlich im Wald und in der Wiese darunter. Reichweite grösser als beim häufigen Ereignis, bis zur Steffenstrasse. Siedlungsgebiet nicht betroffen. |

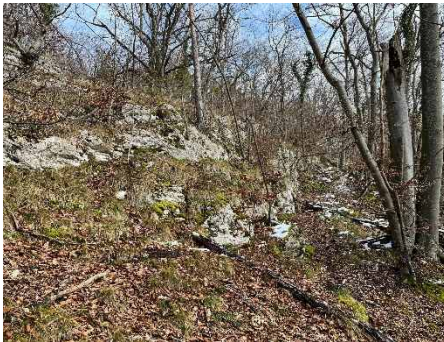
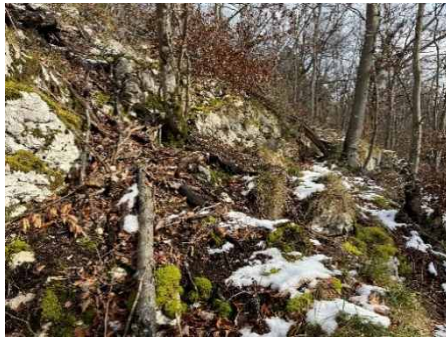
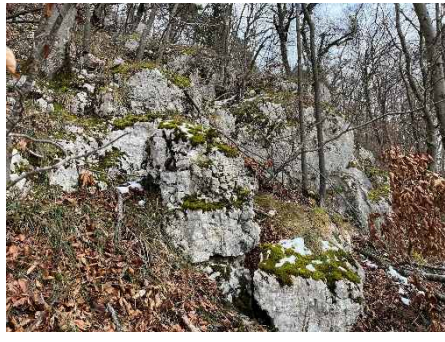
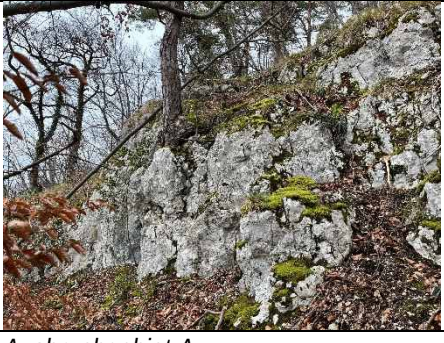
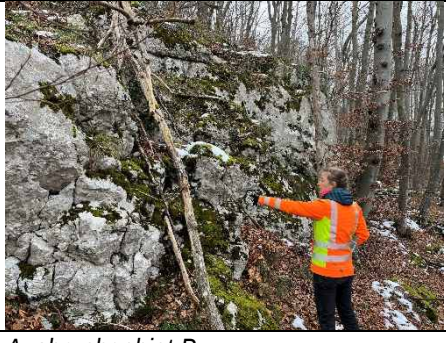
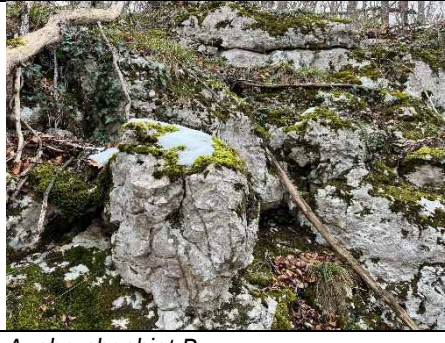
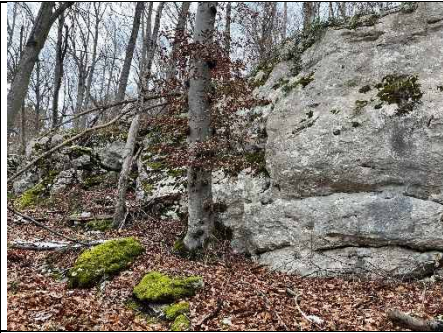
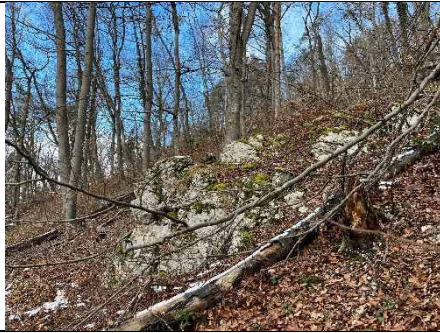
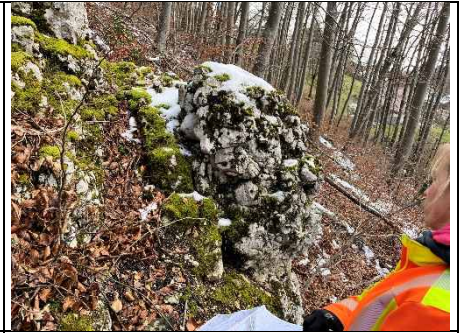
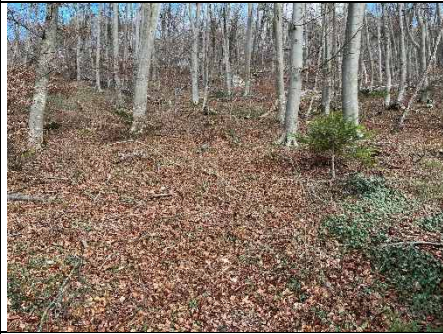
| Wirkungsraum häufiges Ereignis (0 – 30 Jahre) | Ausbruch einzelner kleiner Volumina, Transit- und Ablagerungsgebiet mehrheitlich im Wald, aufgrund Geländeabflachung im Latschget wird Hauptstrasse nur ganz im Westen tangiert. Einige bergseitige Gärten im Latschget mit geringen Energien betroffen. | | |
| Wirkungsraum mittleres Ereignis (30 – 100 J.) | Ausbruch einzelner kleiner Volumina, Transit- und Ablagerungsgebiet mehrheitlich im Wald, aufgrund Geländeabflachung im Latschget wird Hauptstrasse nur ganz im Westen und im Bereich Latschget nur örtlich tangiert. Reichweite nicht wesentlich grösser als beim häufigen Ereignis, jedoch höhere Energien im Bereich der bergseitigen Gärten. | | |

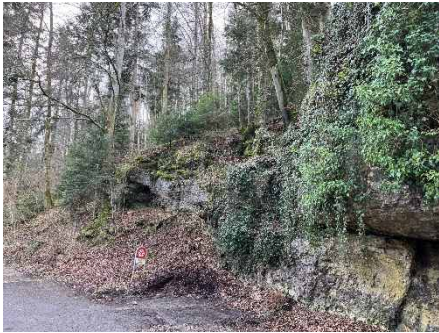
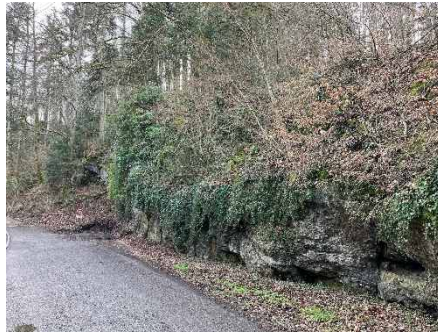
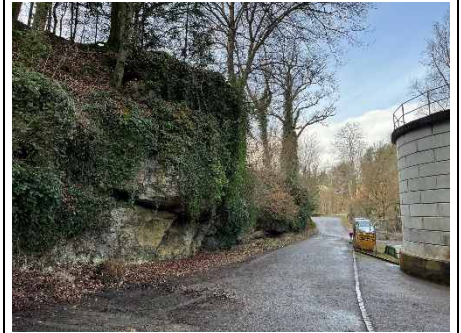
Fotos 23.02.2023

| Disposition | Felswand massiv. Bänke z.T. überhängend. Nur vereinzelte kleine Ausbruchsnischen → Schutt in Kies- bis Steingrösse. | | |
| Wirkungsraum seltenes Ereignis (100 – 300 Jahre) | Ausbruch zweier überhängender Bänke, Ablagerung auf der Strasse neben der Ara. Keine Einwirkung auf bewohnbares Gebiet und damit keine Gefährdung von Liegenschaften. | | |

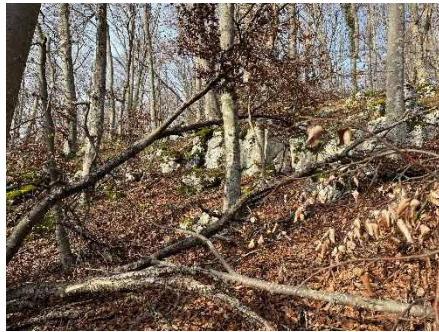
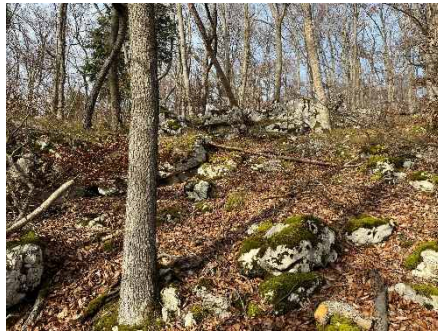
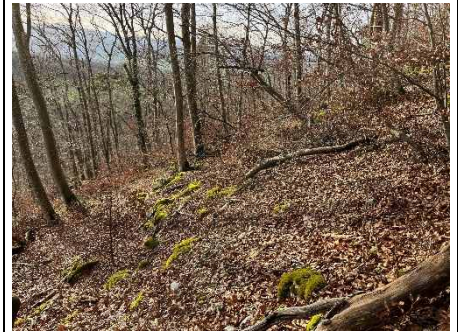
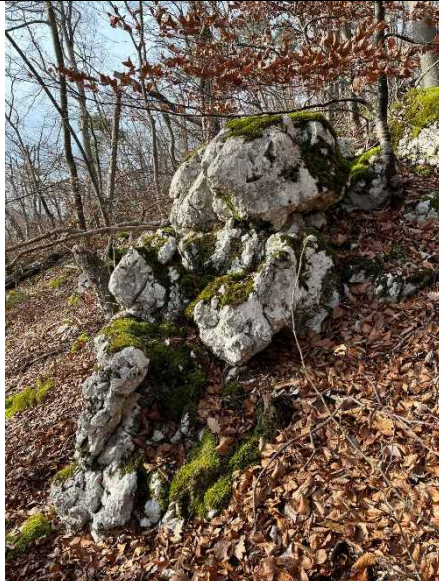
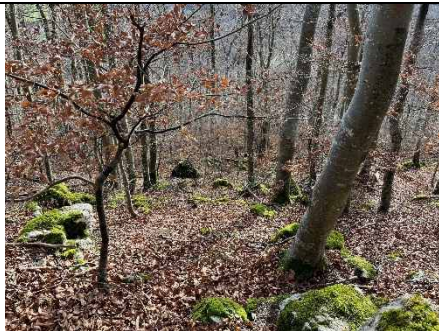
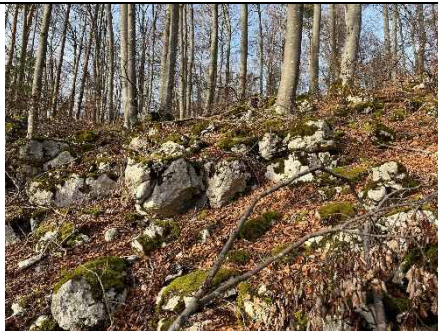
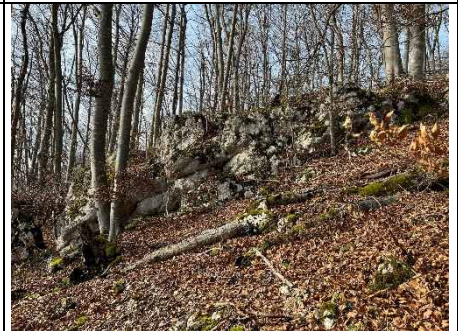
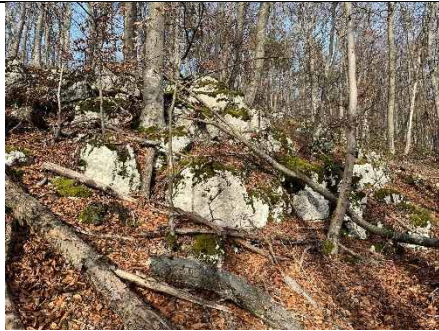
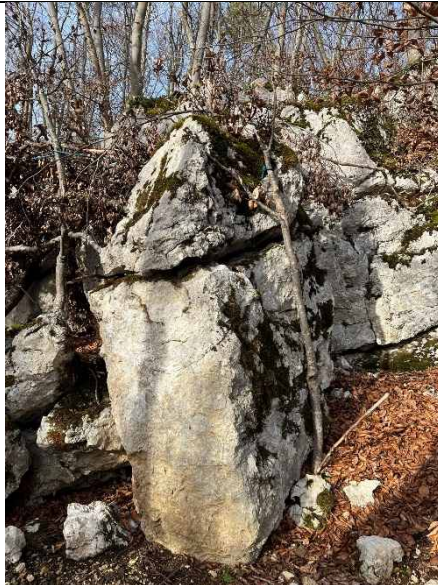
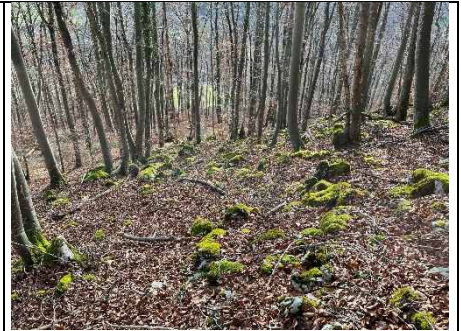
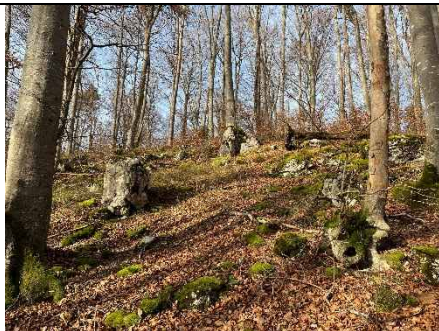
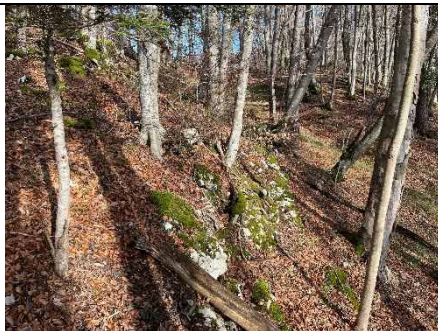
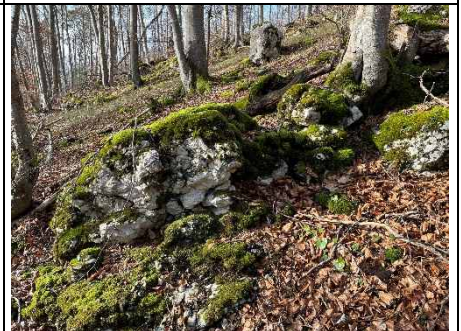
Fotos 10.01.2023

| Wirkungsraum häufiges Ereignis (0 – 30 Jahre) | Ausbruch einzelner kleiner Volumina, Transit- und Ablagerungsgebiet mehrheitlich im Wald im Bereich des Geröllfeldes unterhalb der Felsbänder. Im östlichen Bereich Couloir / Rinne ohne Geröll vorhanden, fehlende Hinderniswirkung → Reichweite hier bis Panoramaweg oberhalb Siedlungsgebiet. | | | |

| Wirkungsraum<br>mittleres Ereignis<br>(30 – 100 J.) | Ausbruch einzelner kleiner Volumina, Transit- und Ablagerungsgebiet mehrheitlich im Wald im Bereich des Geröllfeldes unterhalb der Felsbänder. Im östlichen Bereich Couloir / Rinne ohne Geröll vorhanden, fehlende Hinderniswirkung → Reichweite hier bis Hombergstrasse im Siedlungsgebiet. |
